ミュージアム・レター

Museum Letter No.8

ピラミッド校舎 解体見学記

学習院大学中央教室(通称ピラミッド校舎)は、東京文化会館などの設計で知られる建築家前川國男氏によって1960年に建設されました。東西南北のいずれかで始まる学内の建物名は、全てこの中央教室を中心にして付けられており、大学のシンボリックな存在として50年近く愛されてきました。頂上までの高さは約25m、700人を収容できる階段教室で、一見レンガ敷きに見える床材は、アラスカ産の出来た木製のブロックです。在学生・卒業生にとっては、この木製の床に塗布されたワックスの匂いも、思い出の一つでした。

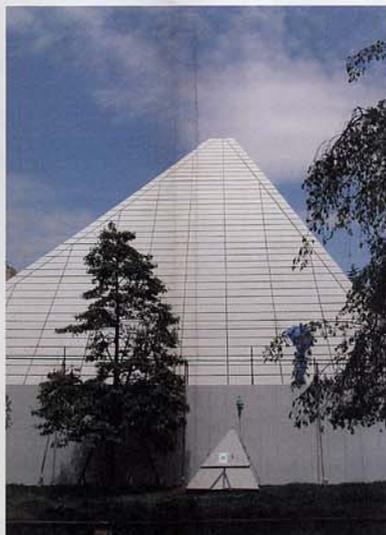
⑦中央教室と頂部(4月21日)

足場が取り払われた後に現れたのは、頭部を切り取られた中央教室。一つの役目を終えたその姿は、堂々として見えるのではないのでしょうか。保存場所に置かれた小さなピラミッドと並べてみると、北東に偏心した四角錐であるのがよく分かります。東西南北の貼紙が付けられているのは、モニュメントとして展示する際、元あった方向通りに設置するための大切な目印です。【写真⑮中央教室と頂部】

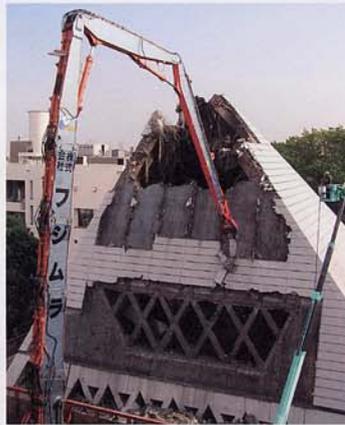
⑬解体作業中の様子(4月25日)

そして、いよいよロングアーム重機の先に取り付けられた大きなハサミが、中央教室の外壁パネルをつかみ、次々と切り離します。両脇2台のクレーン車に乗った作業員が左右から水をかけているのは、舞い上がる粉塵をおさえるためのもの。同時に、解体車両の運転席からは見えにくい側面や後面での作業指示を、無線で伝える役割も担っています。廃材を鉄んだハサミは、外壁開口部の隙間から器用にアームを差し込み、建物内部へ廃材を積み重ねていきます。その繊細なハサミ捌きは、見事としか言いようがありません。解体される建物が、そのまま廃材置場になることにも驚きます。「解体は片付けですから」という作業担当者の言葉に思わず納得。解体前に、正面の中央部の外壁だけが剥がされ、格子状の梁が剥き出しになっていたのは、まさにこのためだったようです。その後も、まるで人間の手のような動きで着々と外壁を切り離し、中央教室は、次第に小さくなっていきました。【写真⑯解体作業中の様子】

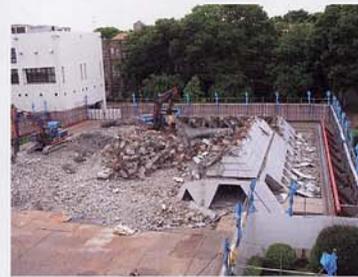
⑰ほぼ解体された中央教室(5月12日)

着手から、およそ二ヶ月。こうして中央教室は、私たちの前から姿を消しました。【写真⑰ほぼ解体された中央教室】

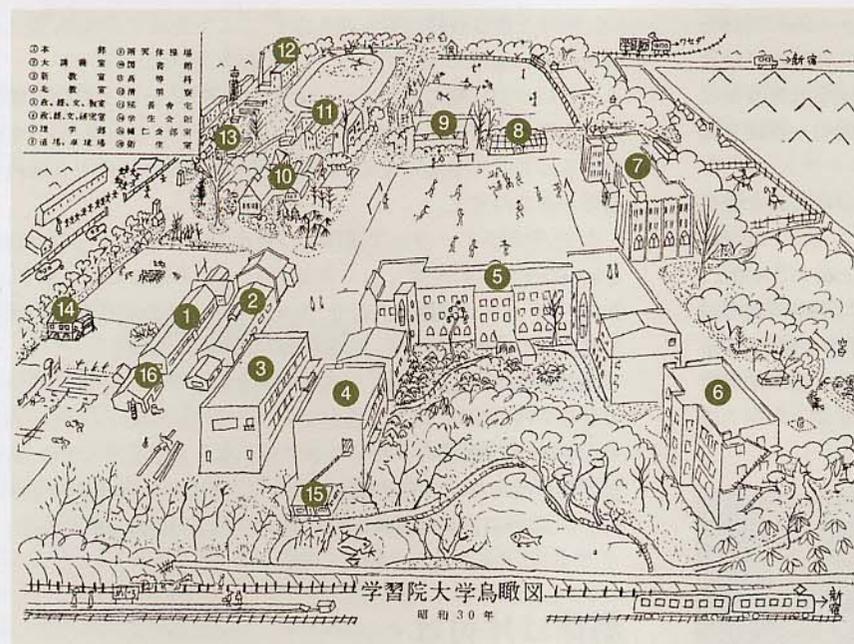
●昭和30年キャンパス鳥瞰図
(キャンパス西側からの図)

図は、昭和30年(1955)、学生部発行のパンフレットに掲載された目白キャンパス鳥瞰図です。手前左、「めじろ」の駅名看板の近くでは馬をひく姿がみえ、血洗いの池には魚とカエルが描かれています。キャンパス全体に木々が茂り、高層の建物はありません。「のどかなキャンパス」の図です。現在のキャンパスの様子とは大きく異なっているので、昭和30年のキャンパス航空写真を付しておきましょう。写真中央のグラウンド左側が西1号館、下が南1号館です。

昭和22年(1947)3月、学習院は宮内省から離れ、財団法人として新発足しました。財政事情の厳しいなか、昭和24年4月、学習院大学は文政学部と理学部をもって開設され、同年10月には図中②の大講義室が完成しました。

昭和27年、文政学部が政経学部と文学部に改組され、学生数が増加すると、教室確保のため、同年9月に⑥西3号館、10月に④西2号館、昭和30年4月に③西4号館が建築されました。そして、昭和30年代、学部・学科の再編、大学院の拡充が進められ、それにともない昭和38年までに、現在の北1号館、南2号館、中央教室、中央図書館、体育館が次々と完成し、現在のキャンパスの様子に近づいていきます。
